Caracterización de los recursos hídricos y determinación de la capacidad de recarga hídrica en la Provincia Guarayos

Santa Cruz - 2024

Autor: Mirko Delfin Soruco

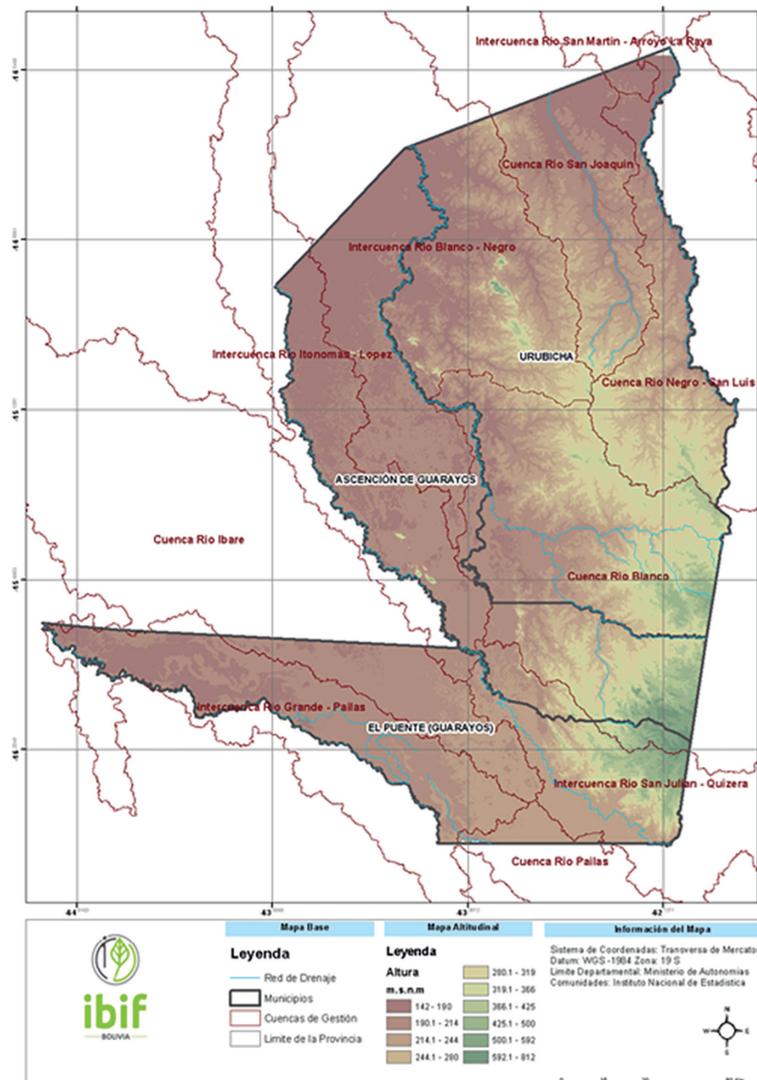
Figura 1. Mapa de Elevación y Unidades Hidrográficas de Gestión

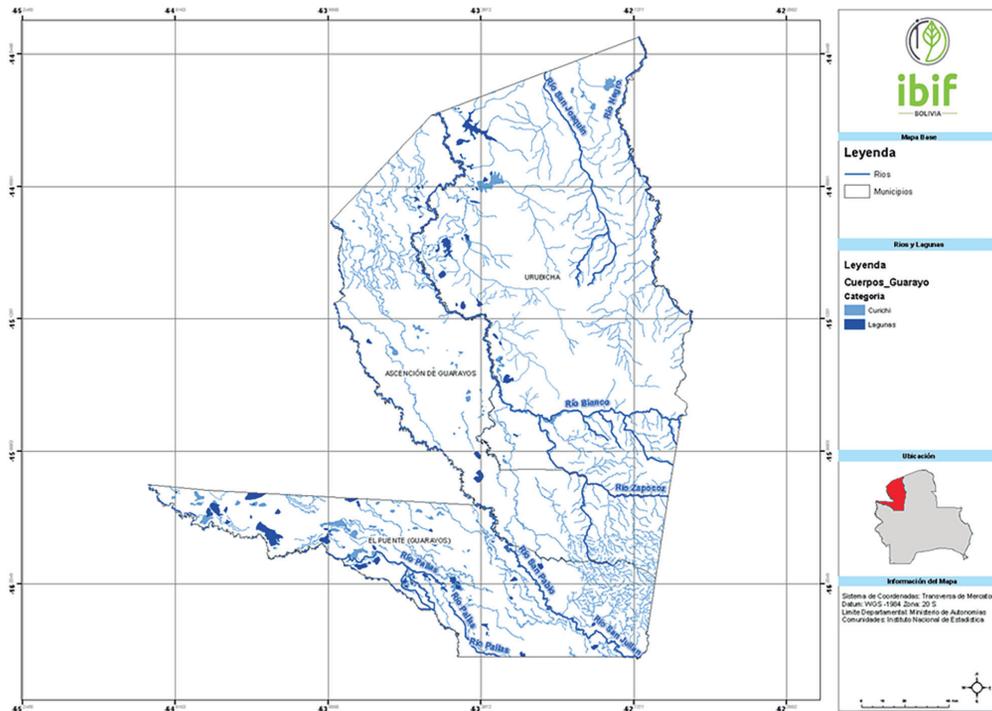
Figura 2. Red Hídrica y Lagunas de la Provincia Guarayos

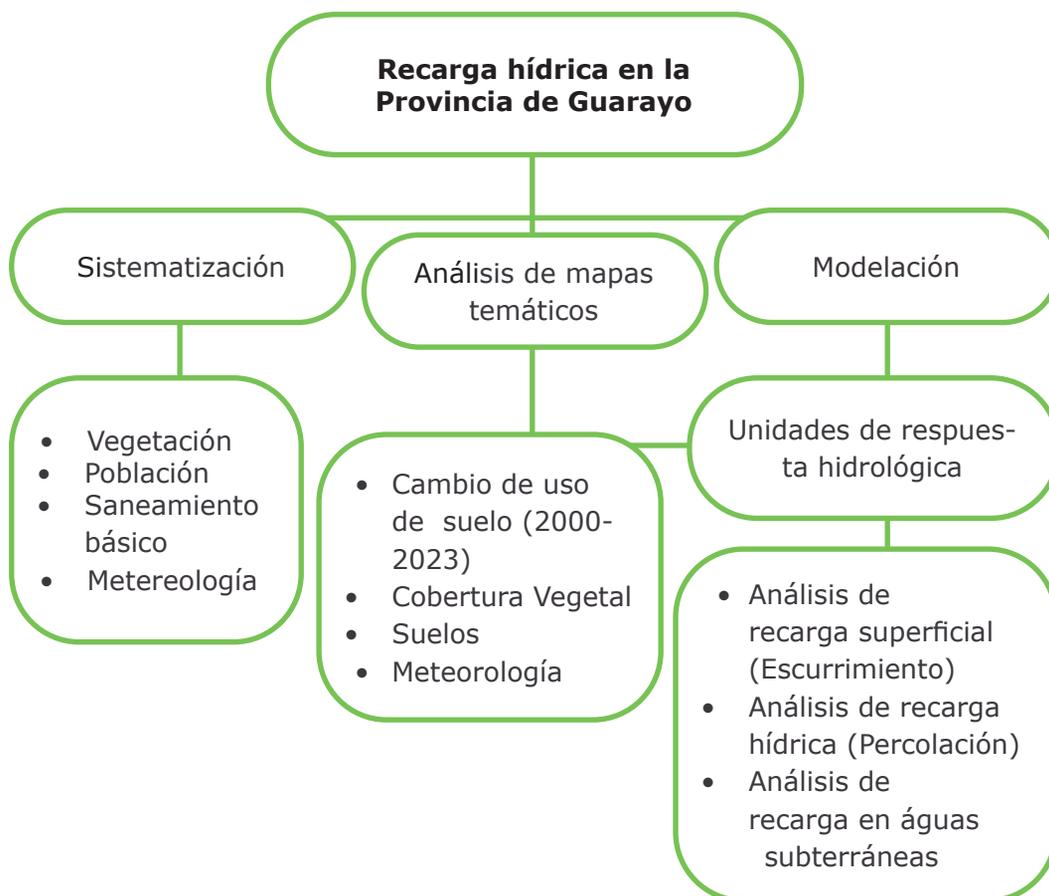
Gráfico 1. Esquema de la Metodología de Recarga Hídrica

Como tercera etapa, es la modelación, para ello se empleó el Modelo hidrológico SWAT (Herramientas de Evaluación de Suelo y Agua), es un Modelo semidistribuido que simula en tiempo continuo y está diseñado para evaluar impactos de prácticas de manejo de suelo. El modelo SWAT emplea para los cálculos Unidades de Respuesta Hidrológica, que son unidades homogéneas que se caracterizan por presentar características únicas de pendiente, cobertura vegetal y tipos de suelo, a su vez integra información diaria de datos meteorológicos. Por lo mencionado, dentro del modelo simula la recarga hídrica por cada subcuenca delimitada inicialmente para toda la Provincia.

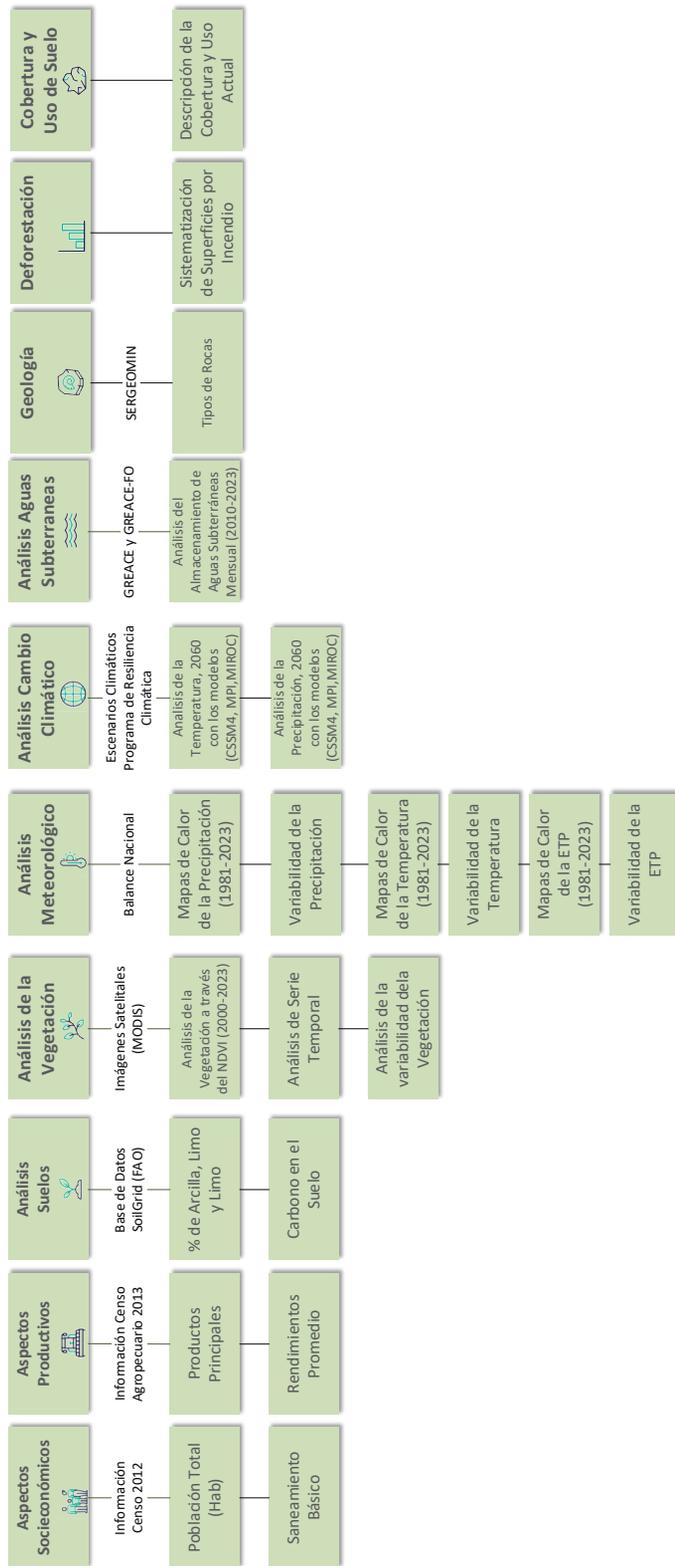
La caracterización viene dada por el siguiente esquema, que resume todos los parámetros analizados y permite explicar los factores vinculados a la recarga Hídrica que son detalladas en los siguientes capítulos.

Figura 3. Esquema Metodológico

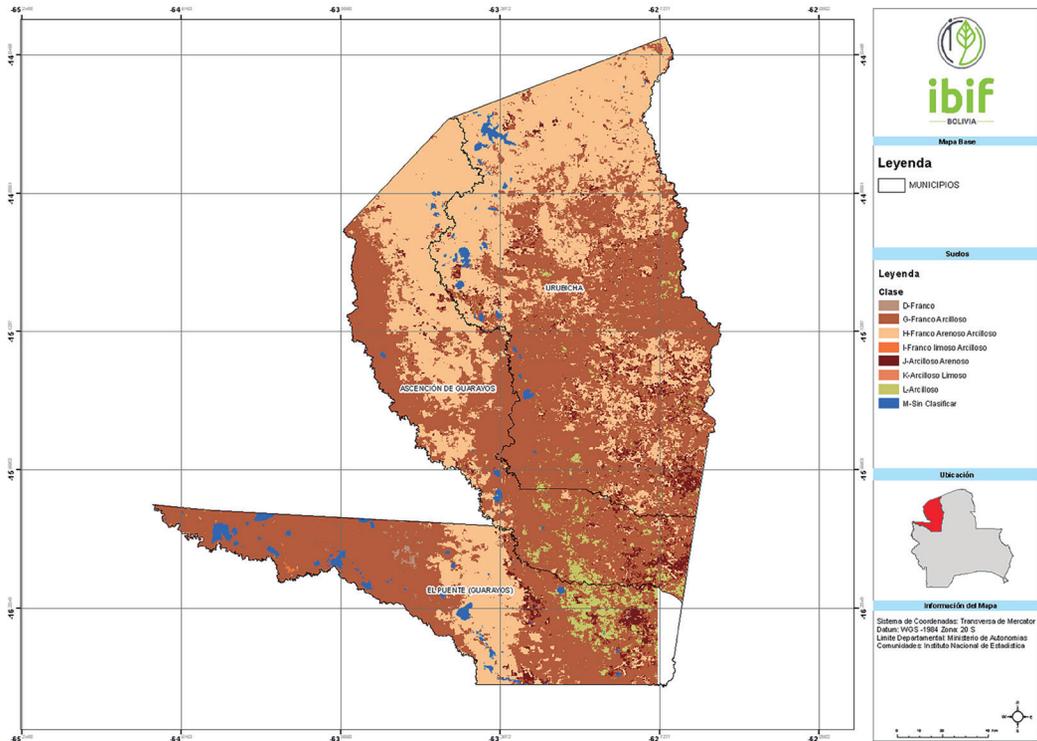
Figura 6. Mapa de Textura de Suelos en la Provincia Guarayos

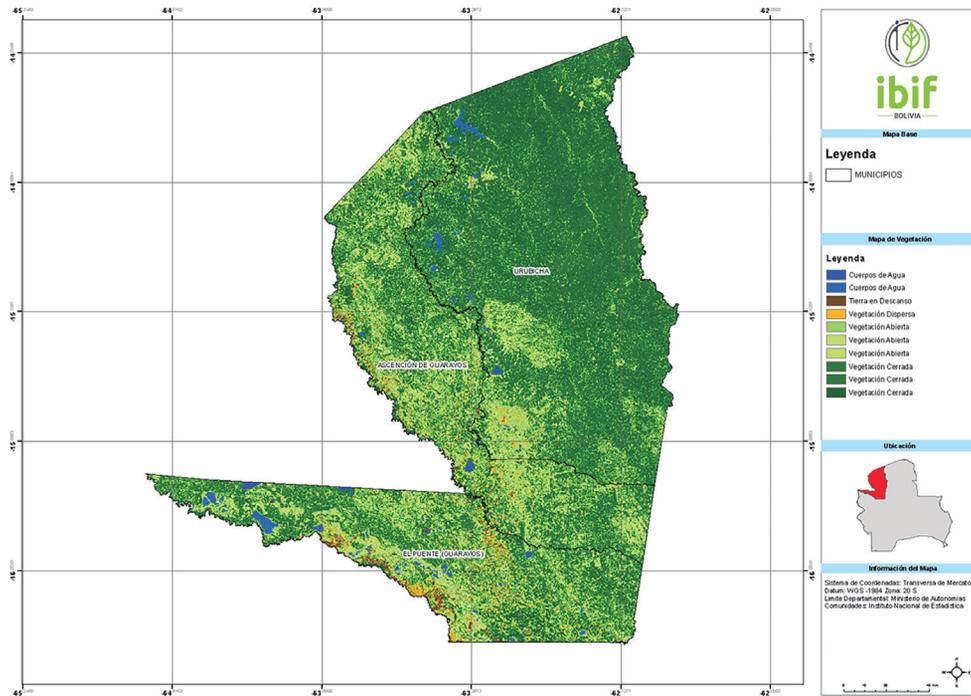
Figura 7. Mapa de Índice de Vegetación para la Provincia Guarayos

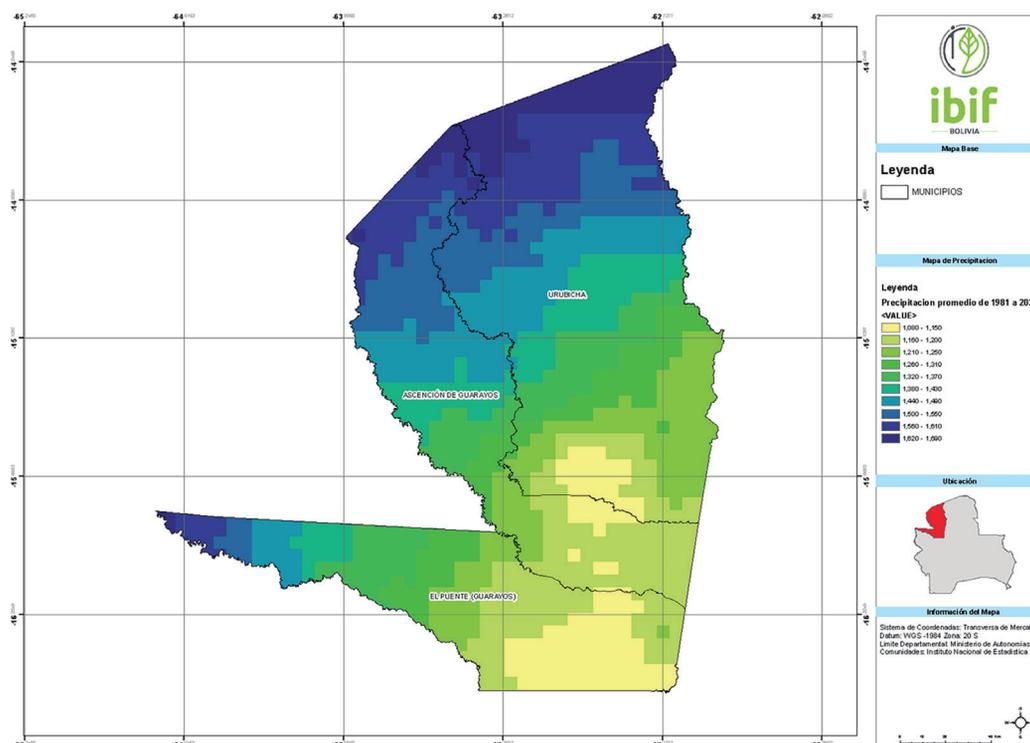
Figura 8. Mapa de Precipitación desde 1981 a 2022 empleando el Satélite CHIRPS para la Provincia Guarayos

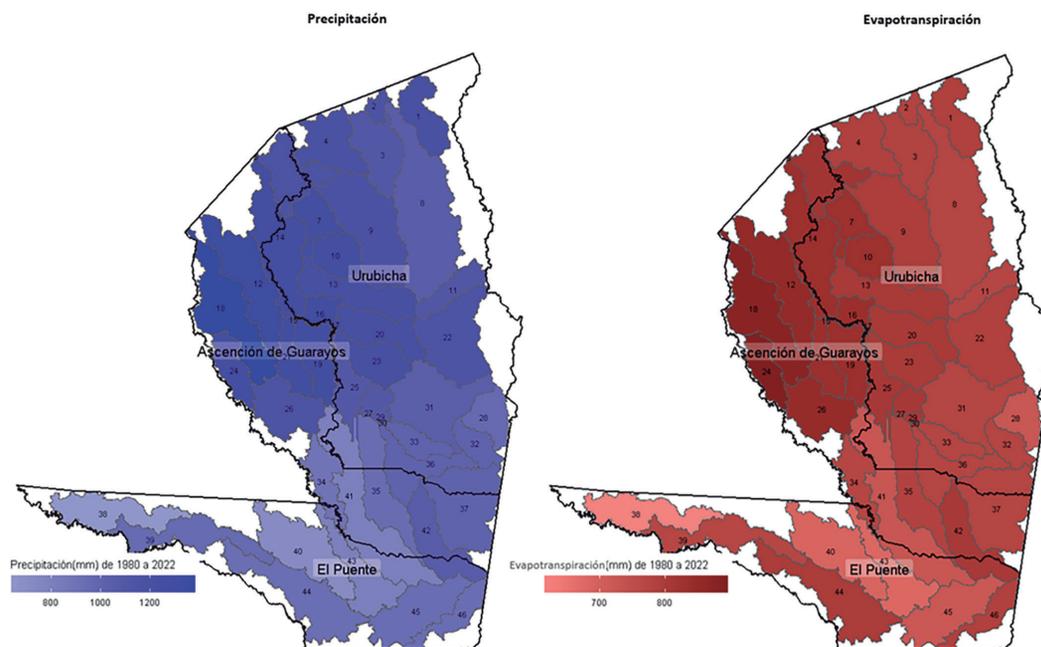
Figura 9. Comparación del Mapa de Precipitación y Evapotranspiración Real para la Provincia Guarayos

Respecto a la evapotranspiración (ETR), también en la Sub-Cuenca 24 hay mayor en el orden de los 900 mm, aun así, no se observa un déficit hídrico, puesto que se precipita más de lo que se evapora, y también por conservar una vegetación que mantiene un ciclo hídrico en la zona.

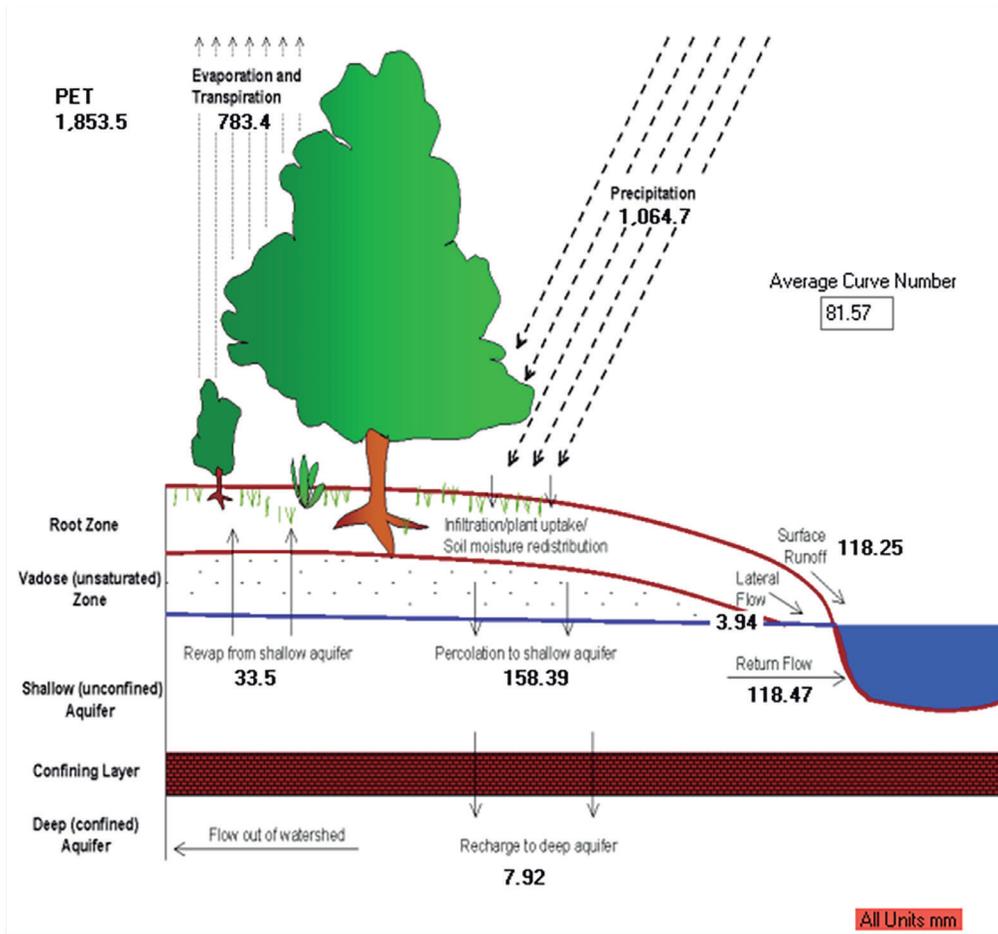
Gráfico 6. Resumen de la Modelación en la Provincia Guarayos

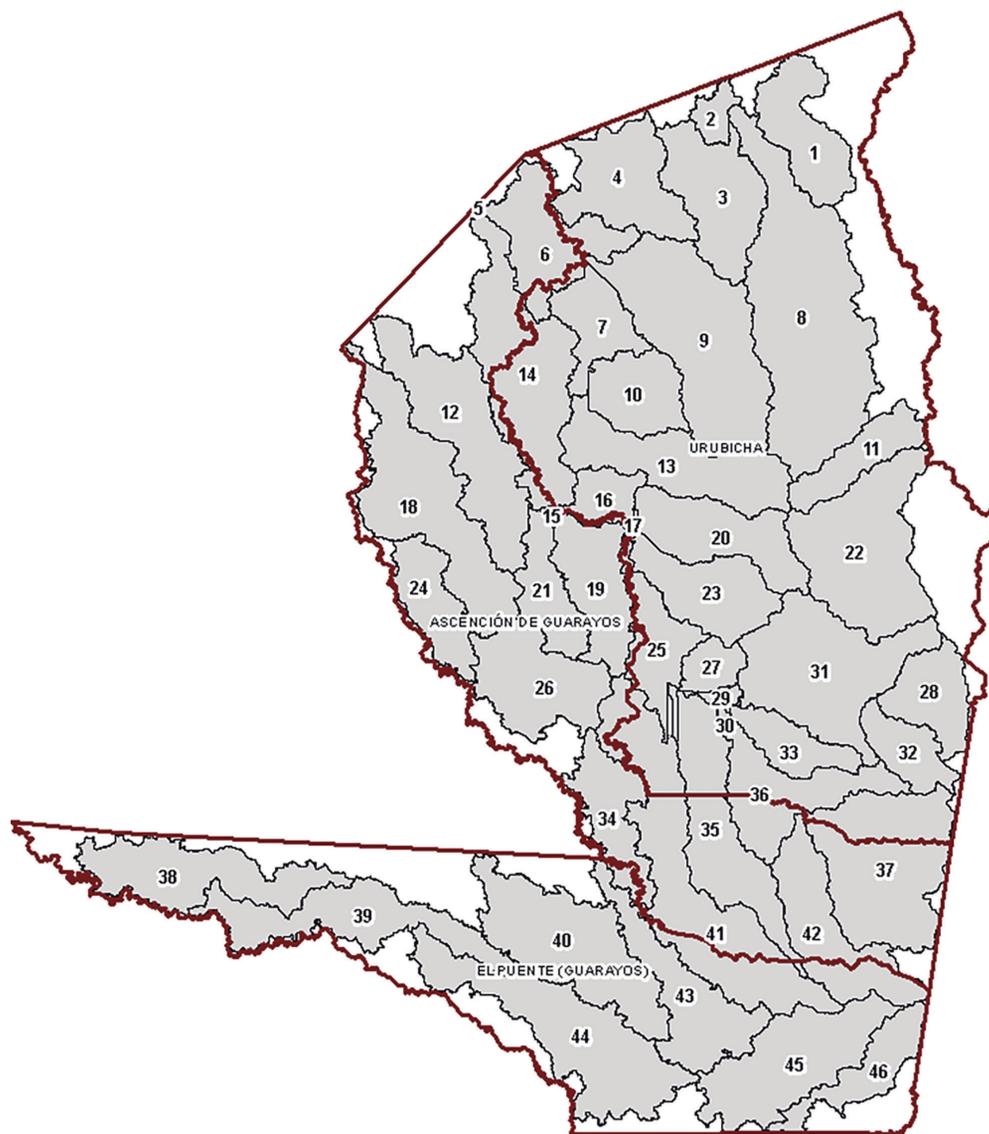
Se han identificado 41 subcuencas, como se puede observar en la figura 9 productos de la delimitación de cuencas. Si bien hay zonas donde no cubre todo el límite del municipio, esto se debe a que en algunas subcuencas sobresalen los límites municipales, y esto implicaba hacer un análisis más extenso del uso de suelo y cobertura. Sin embargo, el análisis muestra resultados importantes.

Figura 12. Mapa de Sub-Cuencas en la Provincia de Guarayos

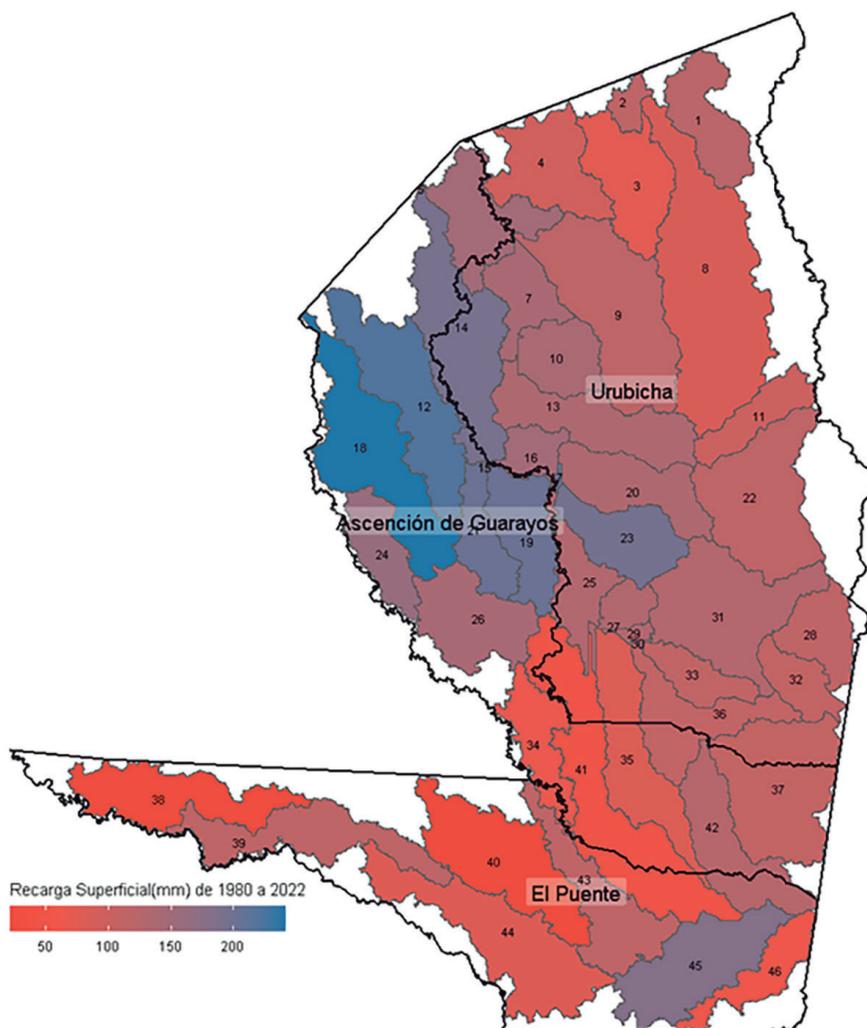
Figura 13. Mapa de Recarga Superficial en la Provincia Guarayos

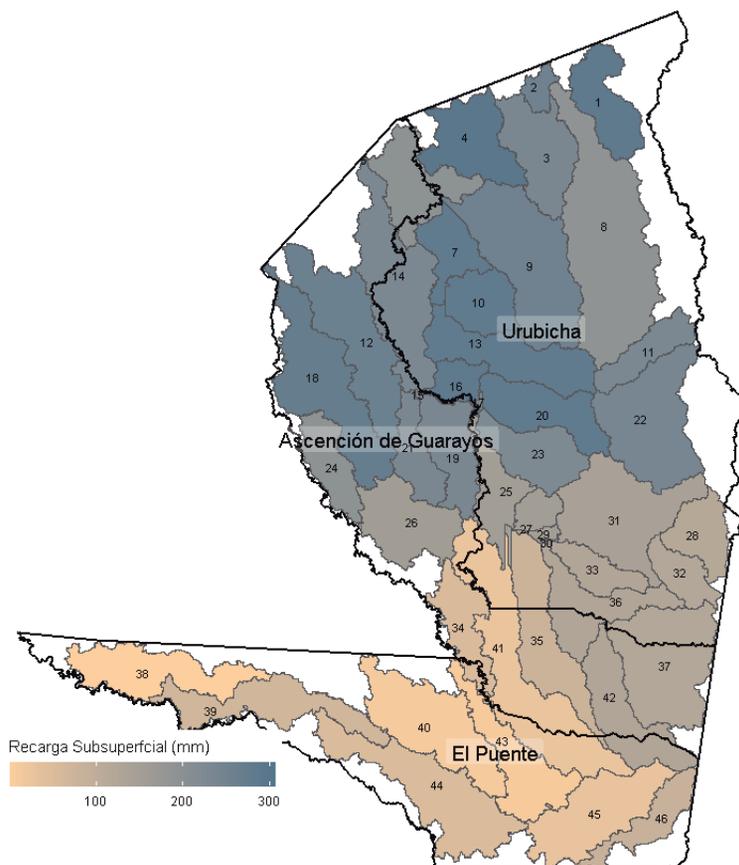
Indicar que las variables asociadas a la recarga subsuperficial descritas en la metodología, es el caudal de agua subterránea o flujo normal dentro del cauce principal al día I (mm H2O), cantidad de agua que entra al suelo en respuesta a las deficiencias de agua al día (mm H2O) y cantidad de agua extraída del acuífero poco profundo por bombeo al día (mm H2O).

Figura 14. Mapa de Recarga Subsuperficial en la Provincia Guarayos

Resaltar que desde el punto de vista de modelación, esta recarga se refiere a la percolación o infiltración, y es la que se calcula como la cantidad de agua que ingresa en el subsuelo.

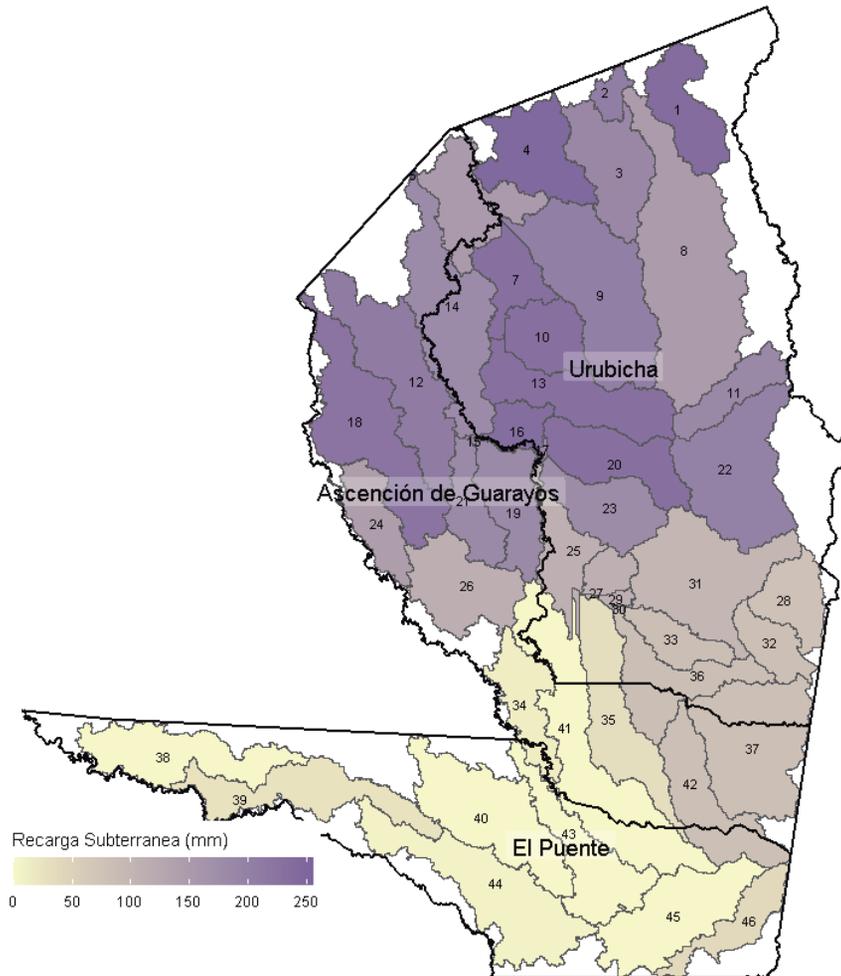
Respecto a la recarga hídrica subterránea, podemos observar que en toda la provincia se concentra en la parte norte, esto por factores como la cobertura boscosa que favorece estos procesos, segundo por los tipos de textura de suelo que son franco arenosos arcillosos y por una precipitación importante en esa zona. Esto es algo muy importante puesto que en estas zonas con color morado fuerte no hay un cambio de uso de suelo determinante, dada la existencia de cobertura vegetal de transición de bosque seco chiquitano a bosque tropical húmedo (bosque amazónico).

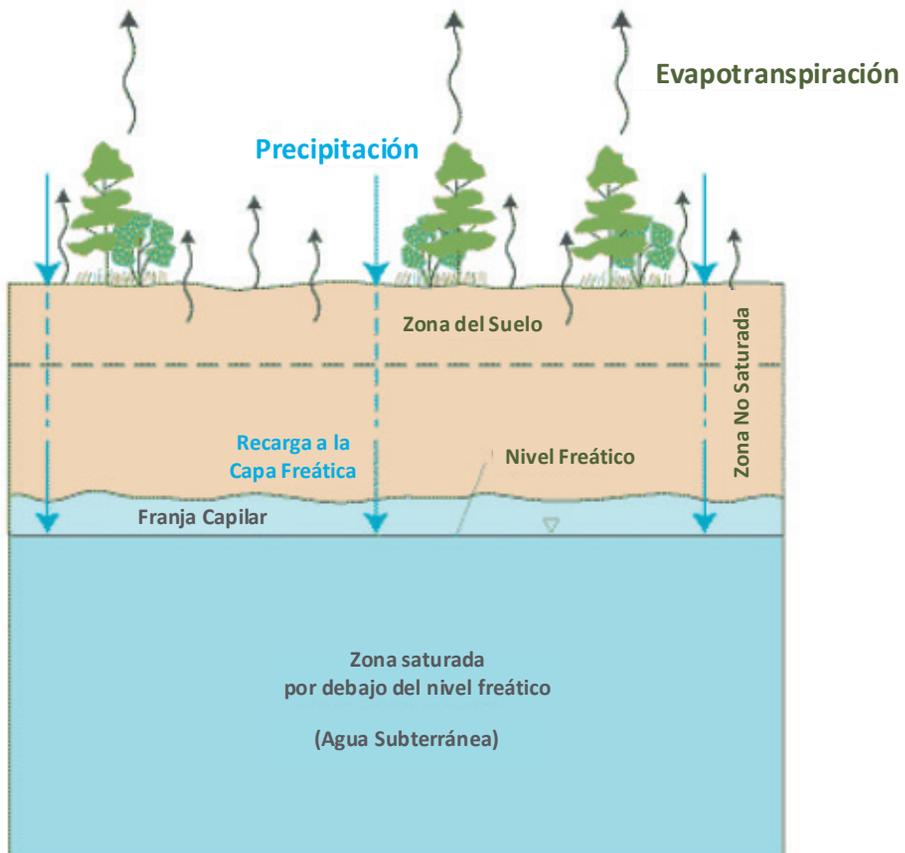
También podemos observar que en la parte sur el almacenamiento de agua subterránea es bajo frente a la parte norte; todo este análisis es un promedio de 42 años modelados. Para entender el modelado de agua subterránea, en la siguiente gráfica se observan dos zonas, que es la zona no saturada, que sería la recarga hídrica a nivel sub-superficial y la Zona Saturada que es el almacenamiento de agua subterránea.

Gráfico 9. Esquema de la Recarga Subterránea

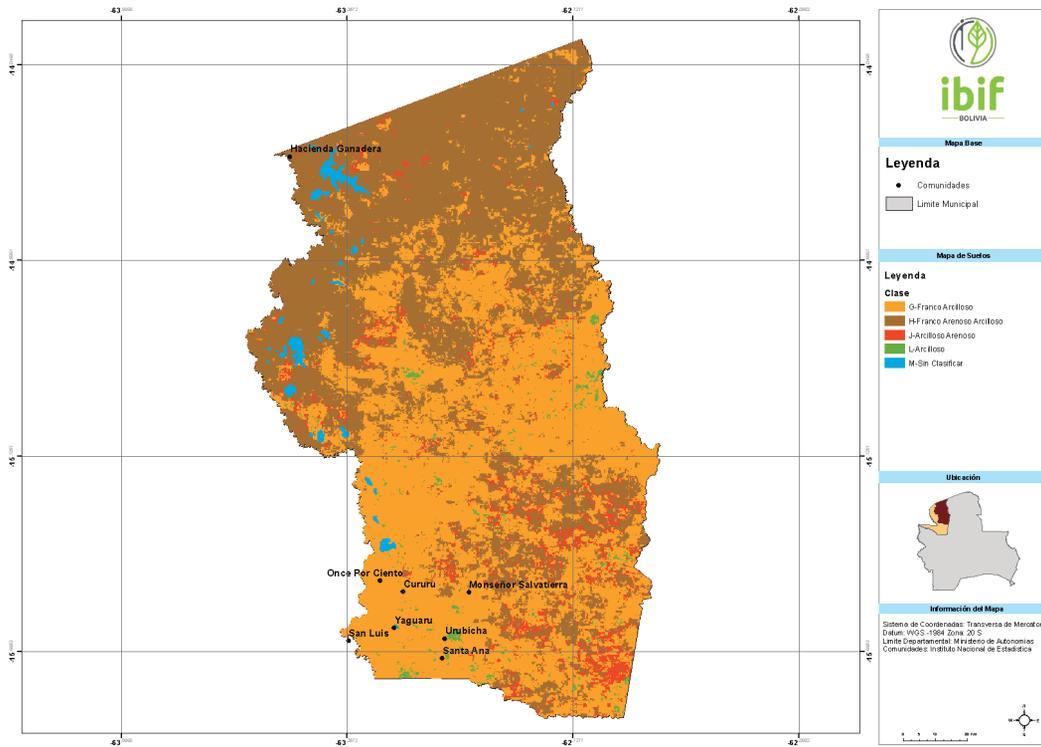
Figura 16. Mapa de Textura de Suelos en el Municipio de Urubichá

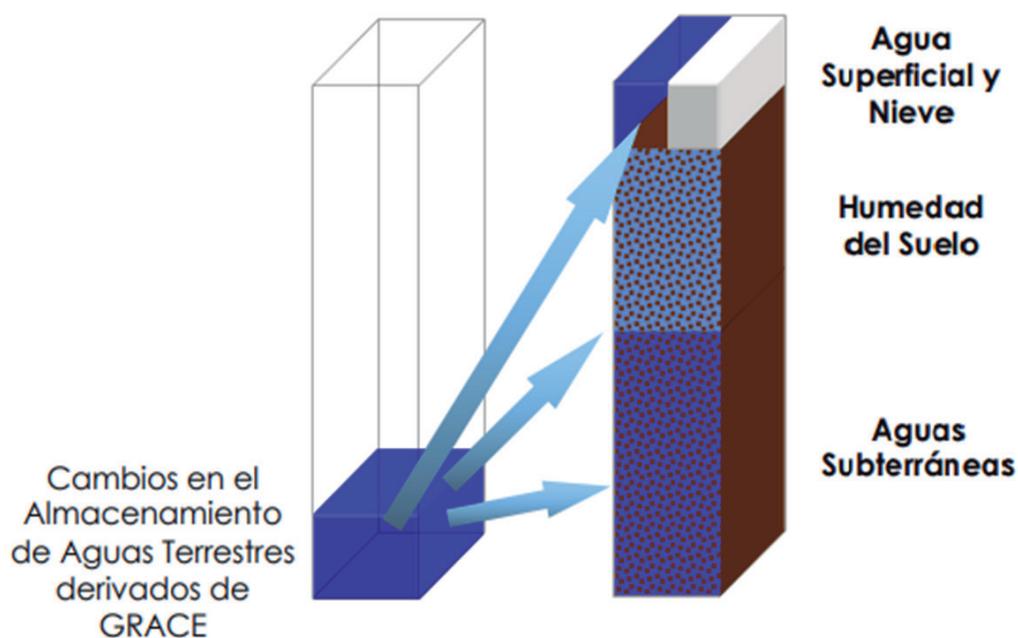
Figura 19. Modelo de Aguas Subterráneas de GRACE

Por lo mencionado anteriormente, el análisis con Grace muestra valores por encima de los 1200 mm, sin embargo, se observa en el análisis de serie de tiempo una disminución de la recarga a partir del año 2020. Este análisis es interesante en el sentido de observar cómo va fluctuando la dinámica de agua, claramente la cobertura boscosa juega un papel importante, puesto que se muestra una recarga por encima del Promedio.

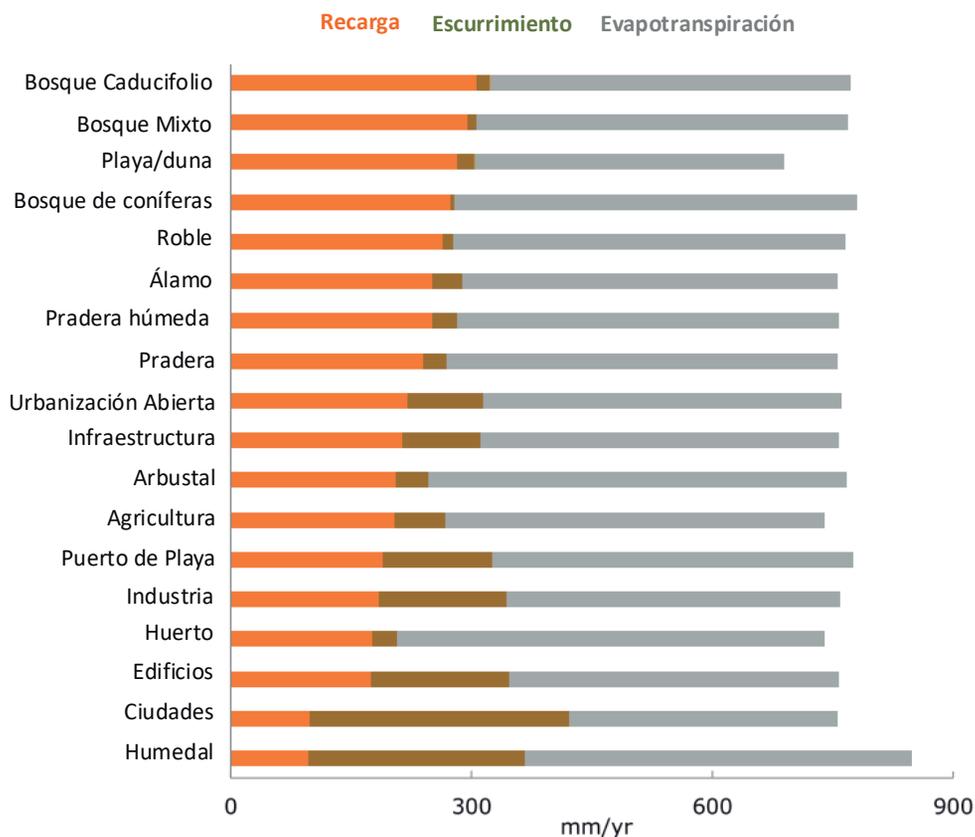
Gráfico 14. Modelo de Componentes del Balance Hídrico vs los Tipos de Cobertura

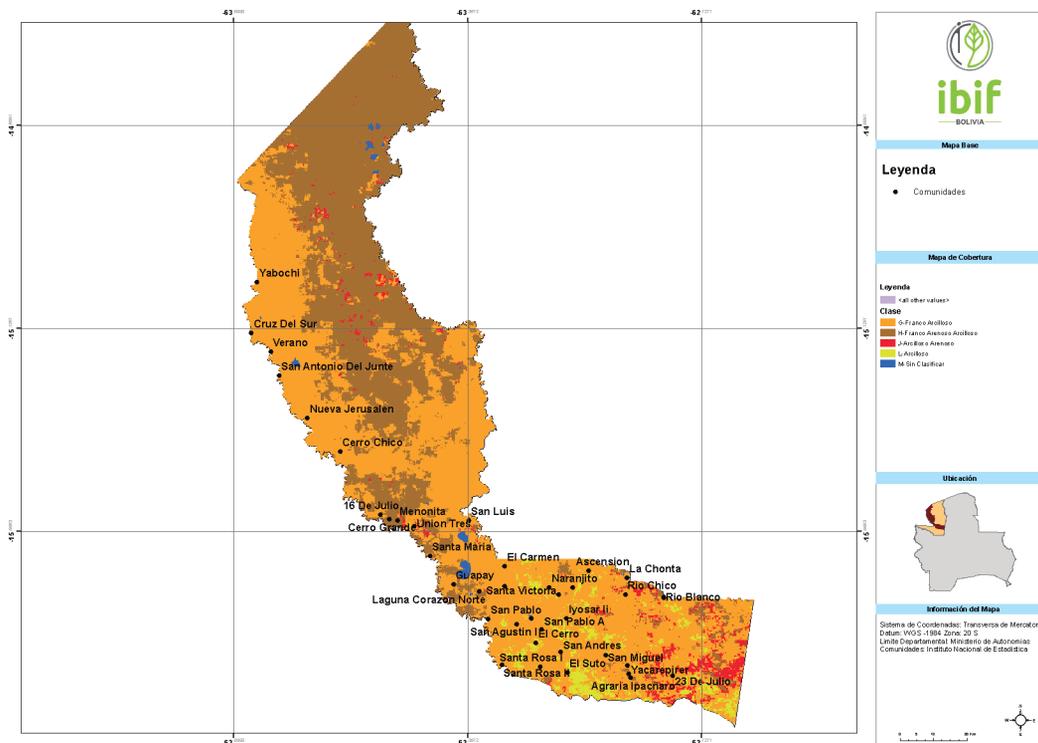
Figura 36. Mapa de Suelos del Municipio de Ascensión de Guarayos

El Municipio presenta un gran porcentaje de suelo Franco Arcilloso en un 40%, al igual que el Municipio de Urubichá, son suelos con buena retención de agua, seguido de la clase Franco Arcillo Arenoso, esto muestra claramente un comportamiento similar a una cobertura boscosa, propia de la Provincia Guarayos y en menor proporción suelos Arcillosos, lo cual son suelos con casi nula infiltración. Todo este análisis permite comprender la dinámica posible de zonas de recarga hídrica.

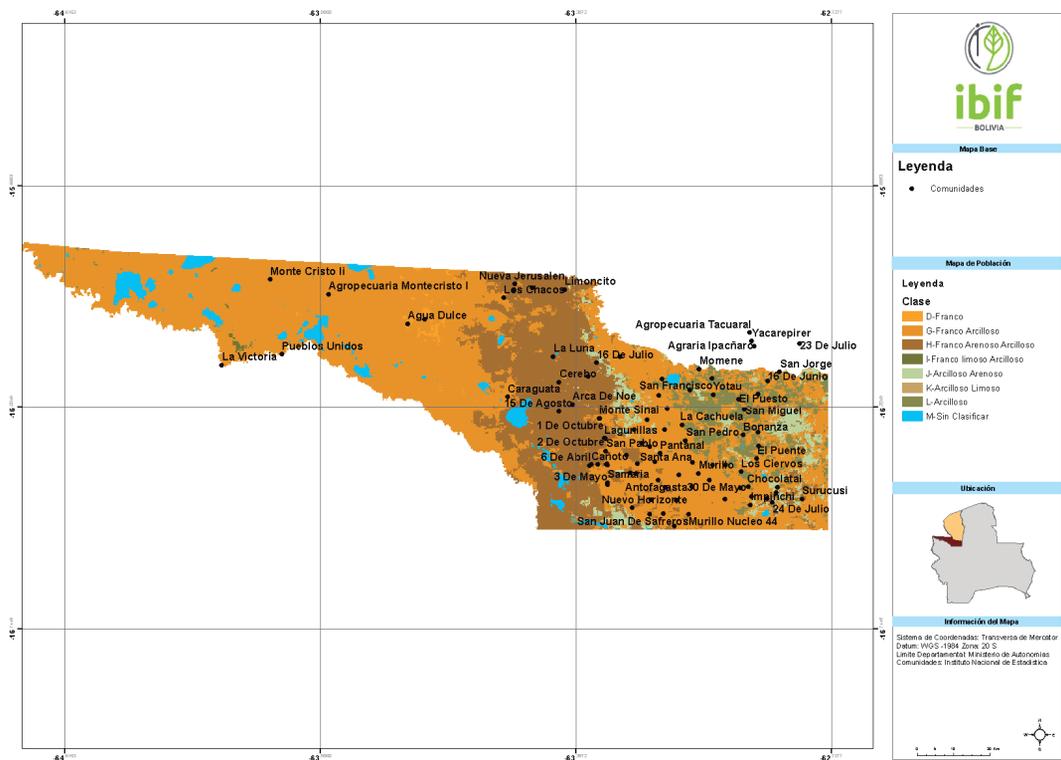
Figura 55. Mapa de Suelos del Municipio El Puente

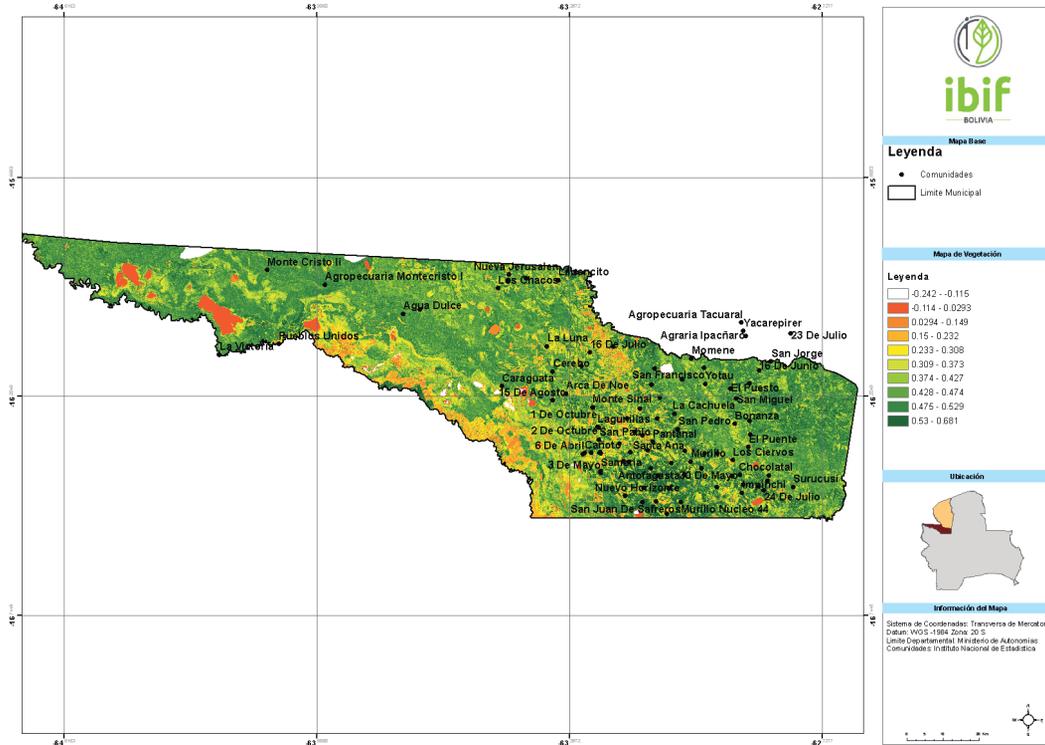
El Municipio El puente, también presenta valores medios del NDVI, que no necesariamente corresponde a la cobertura boscosa, ya que es un Municipio que tiene una vocación netamente productiva, sin embargo, se muestran valores atípicos correspondientes a procesos de habilitación de tierras. Este análisis se lo corroborará con la dinámica de cambio de uso de suelo. Con este análisis se puede observar valores de 0.2 a 0.4 que corresponden a la agricultura y valores por encima de 0.5, corresponden a la parte boscosa en este caso es el Bosque Denso Chiquitano.

Figura 56. Mapa de Vegetación del Municipio El Puente

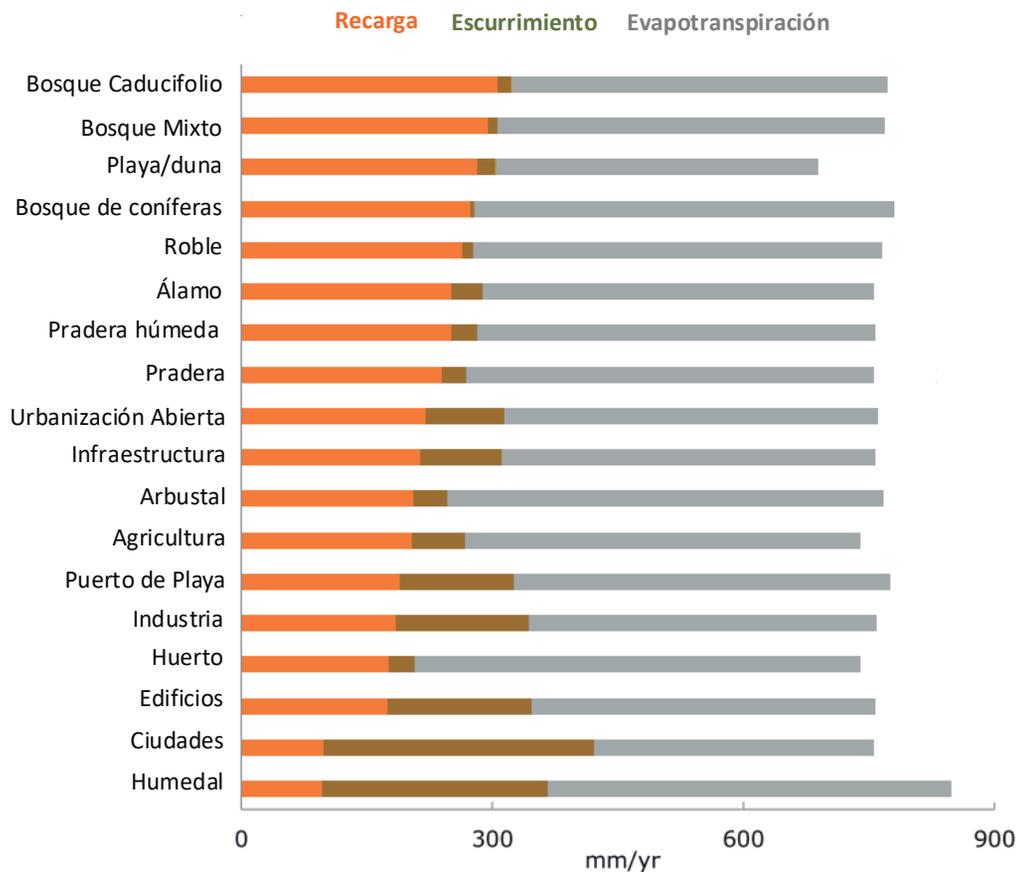
Gráfico 30. Modelo de Componentes del Balance Hídrico vs los Tipos de Cobertura

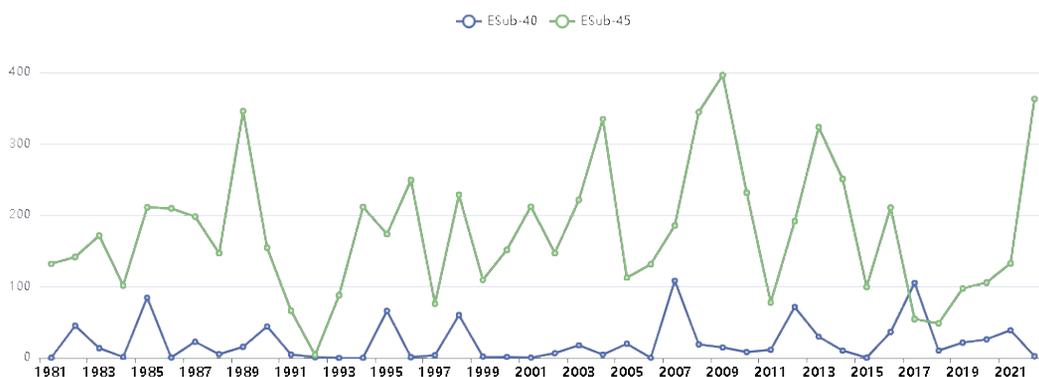
Es uno de los Municipios que tiene menor recarga superficial (escurrimiento), comparado con los otros dos municipios y esto se puede explicar de varios puntos, el primero que hay una agricultura intensiva en todo el Municipio y también por factores meteorológicos y la textura de suelo. Este último punto, si bien predominan suelos arcillosos puede favorecer más el escurrimiento que la infiltración como se observa en el gráfico, aunque también se observan valores bajos en ciertos años como el 2001.

Gráfico 31. Promedio de Recarga Superficial por Año en el Municipio El Puente

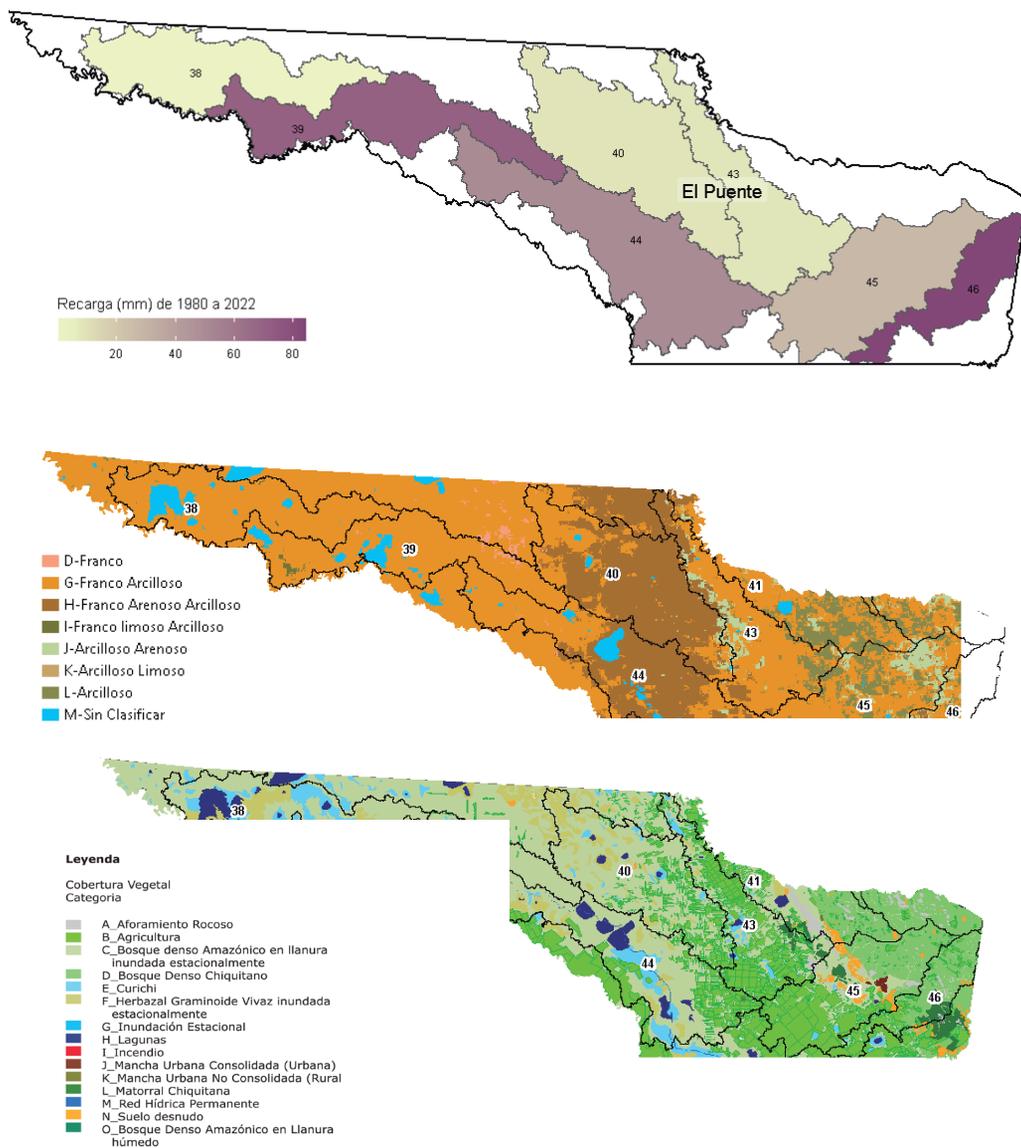
Figura 71. Recarga Subsuperficial Para el Municipio El Puente

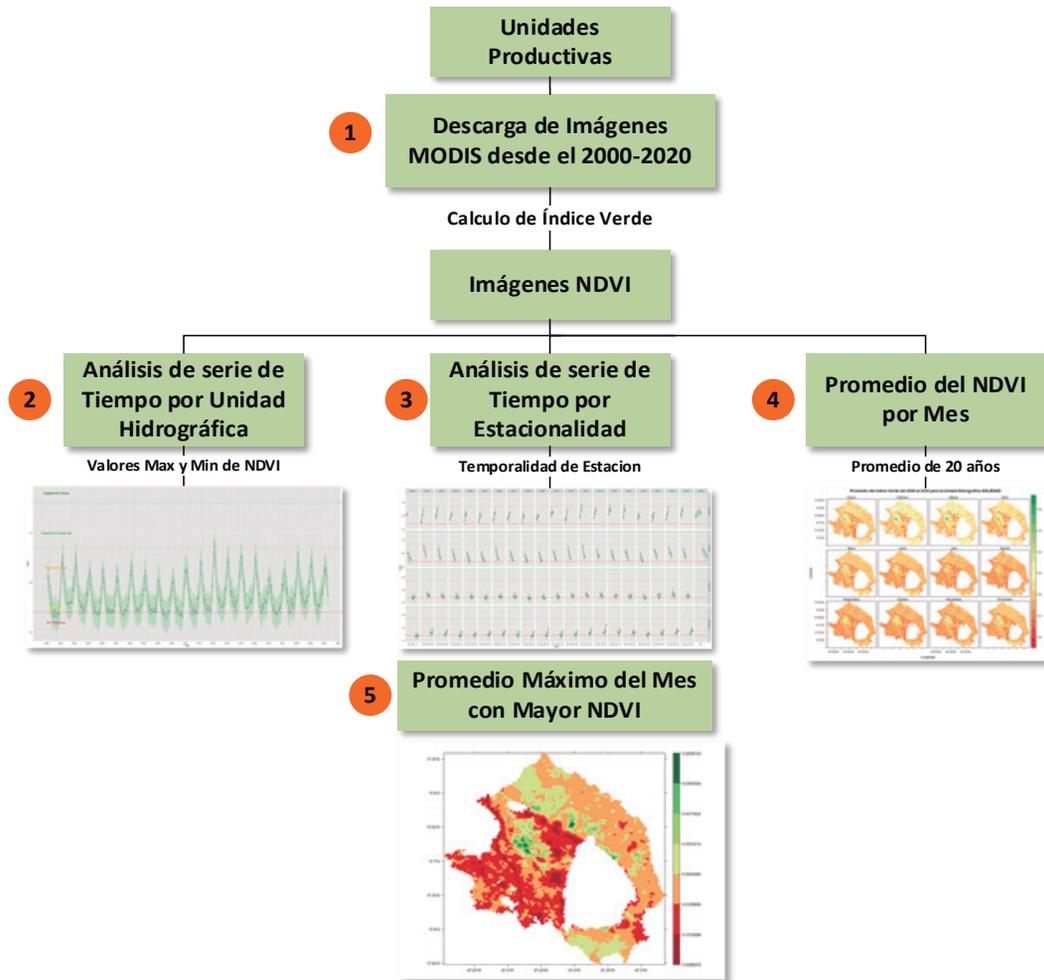
Lo que se busca con este análisis es observar la variabilidad de 23 años de la vegetación traducida a través de un Índice de Vegetación Normalizada. Este análisis no forma parte del análisis de recarga hídrica, ya que solo es orientativo y permite luego precisar con imágenes de alta resolución, zonas deforestadas o zonas con actividad intensiva de agricultura, factor que influye en la recarga.

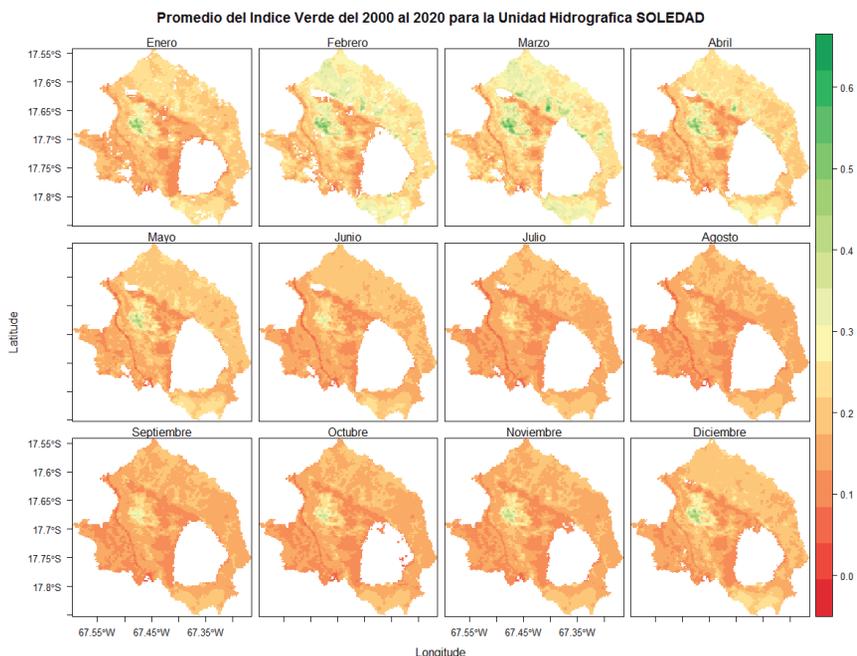
Como resultado de este análisis se tiene la dinámica de la cobertura mensual, realizado para un período de 23 años con una temporalidad de 16 días.

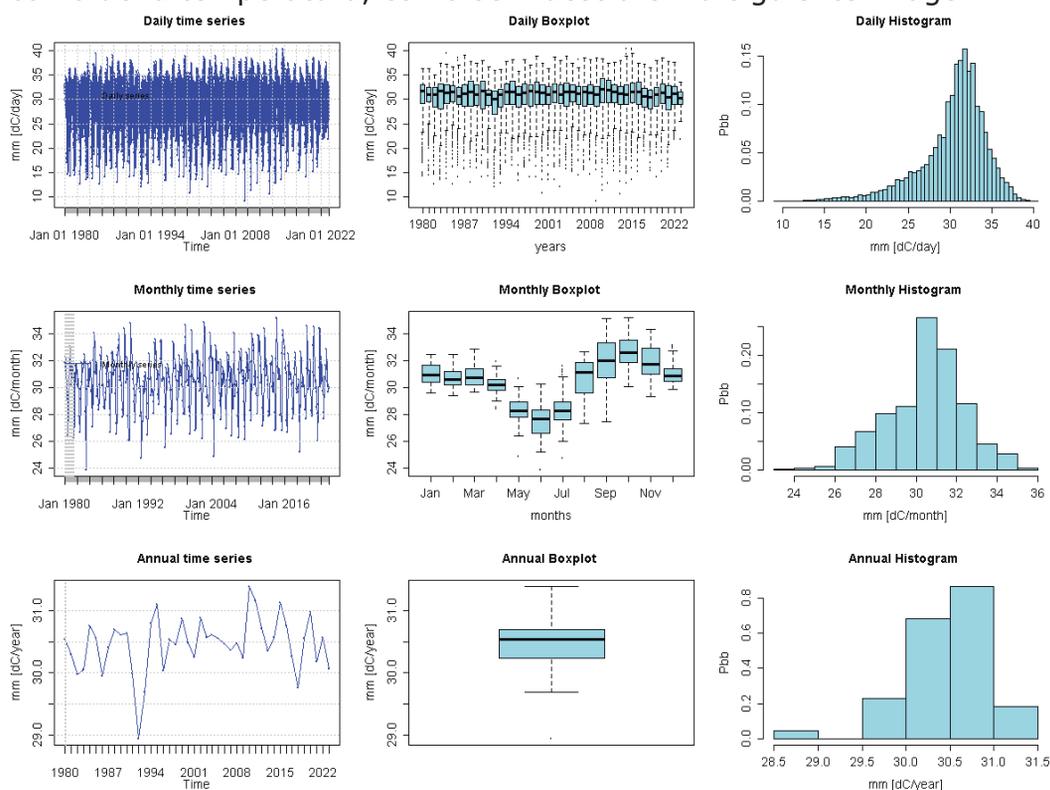
Entre los análisis que se realizaron es observa la variabilidad a lo largo de los años analizados como también la tendencia de la precipitación como de la temperatura, como se muestra en la siguiente imagen.
