Caracterización de los recursos hídricos y determinación de la capacidad de recarga hídrica en la Provincia Guarayos

Santa Cruz - 2024

Autor: Mirko Delfin Soruco

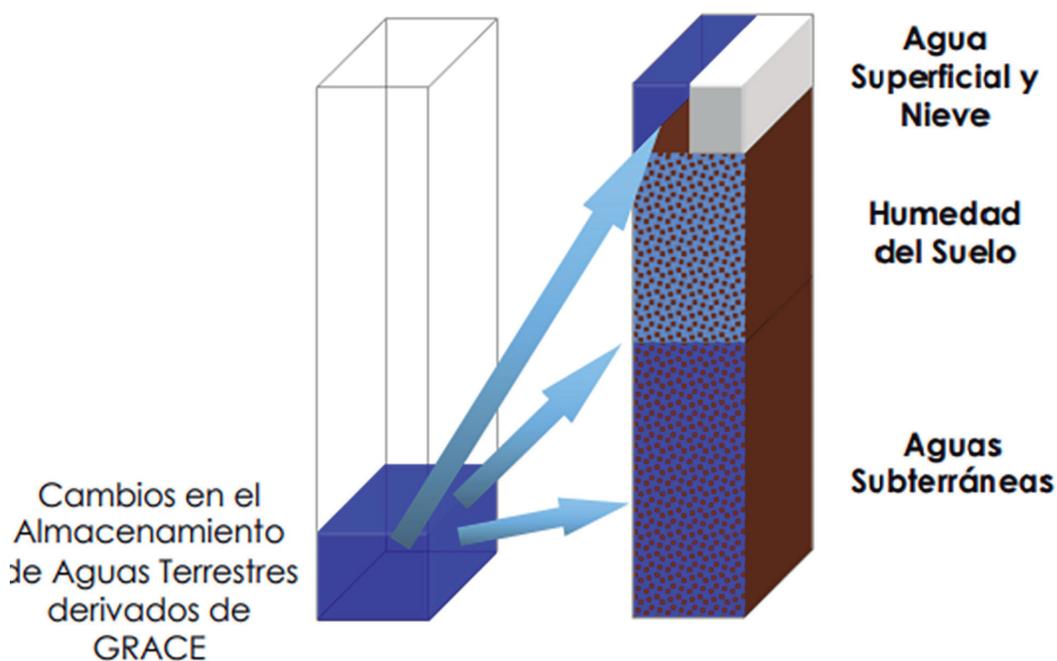
Los datos de GRACE se expresan como cambios en el almacenamiento de aguas terrestre y expresan en cm o equivalente al grosor de la cantidad de agua, en sentido, GRACE mide la columna total de aguas terrestre, como se observa en la siguiente imagen.

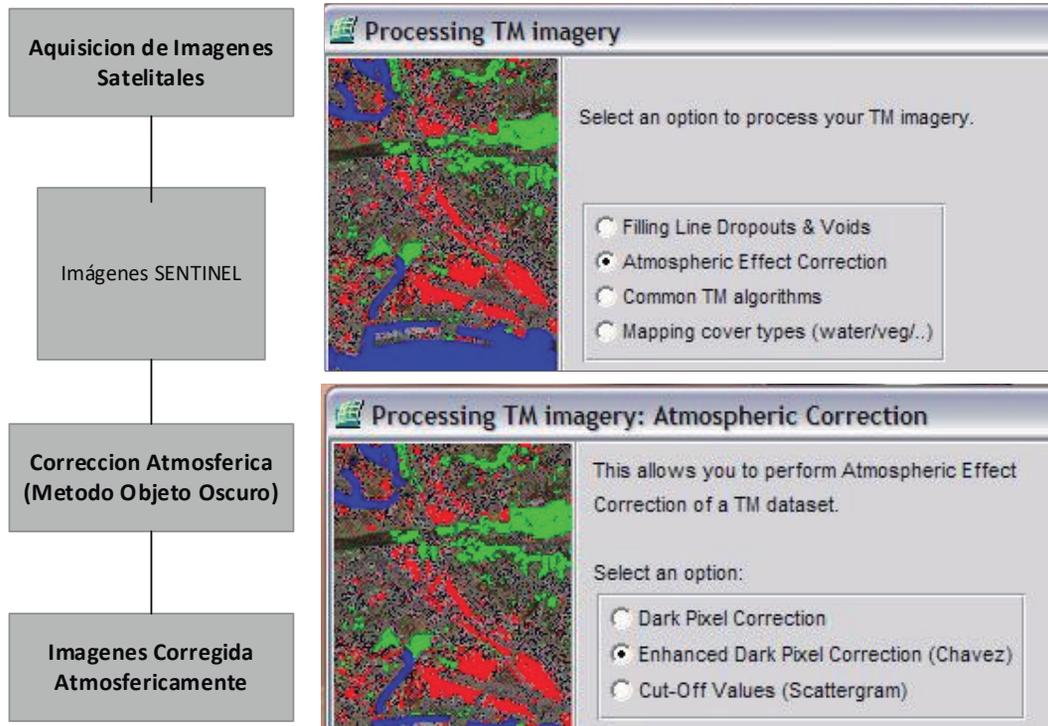
Figura 73. Esquema del Proceso de Corrección Atmosférica en ER MAPPER

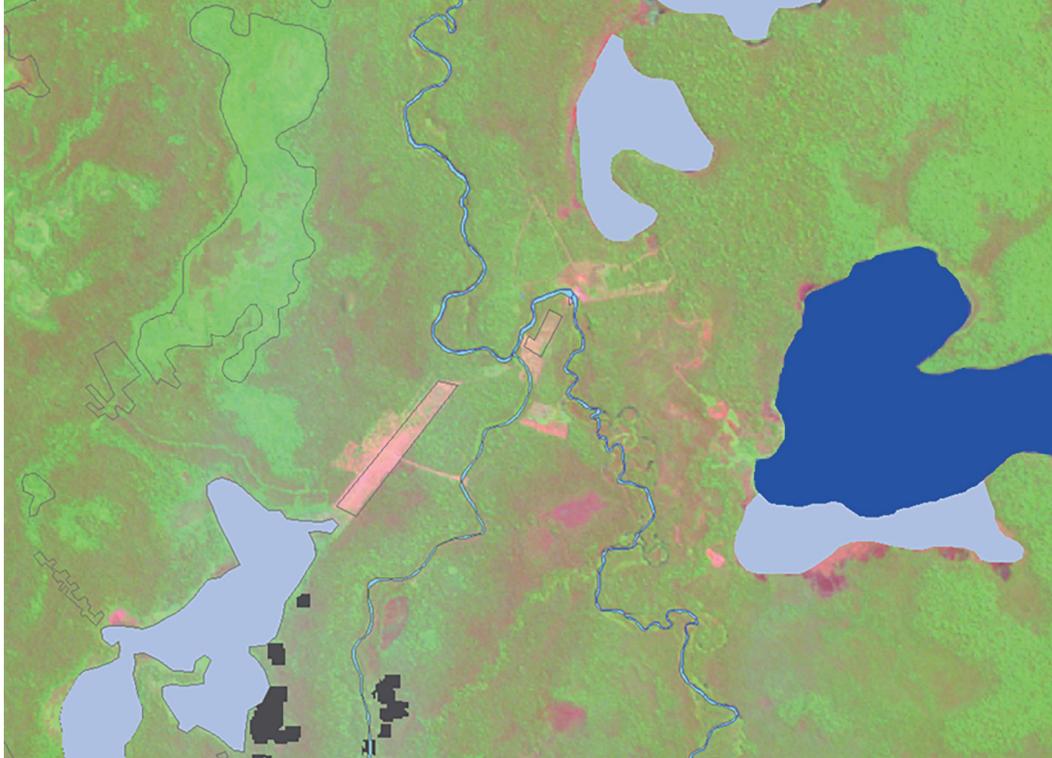
Figura 74. Proceso de digitalización de los ríos en base al Mosaico

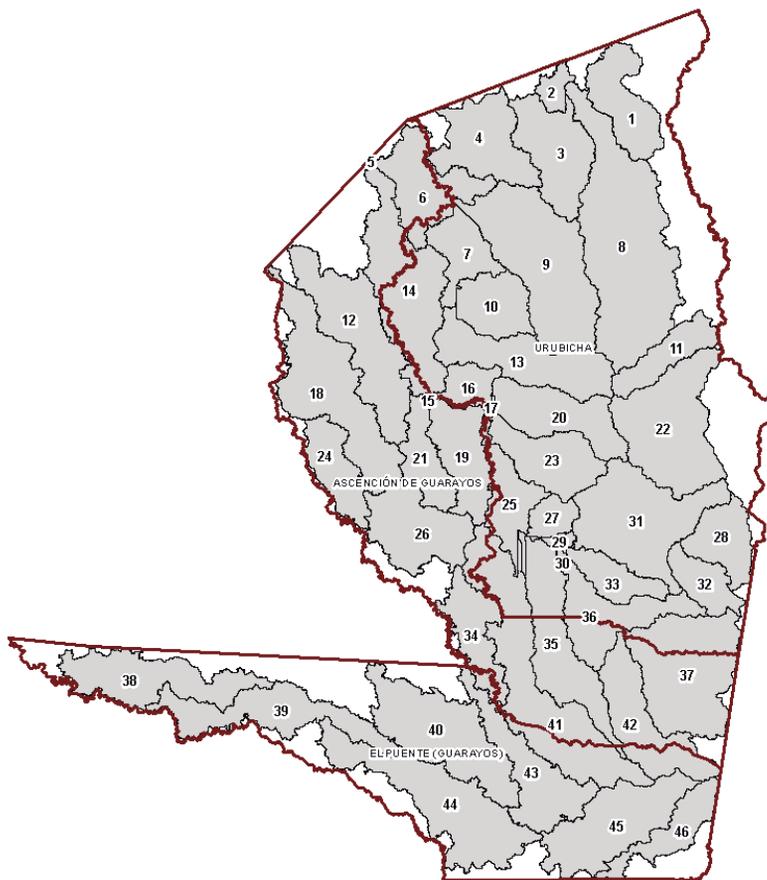
Figura 76. Delimitación de las sub-cuencas en la Provincia Guarayos

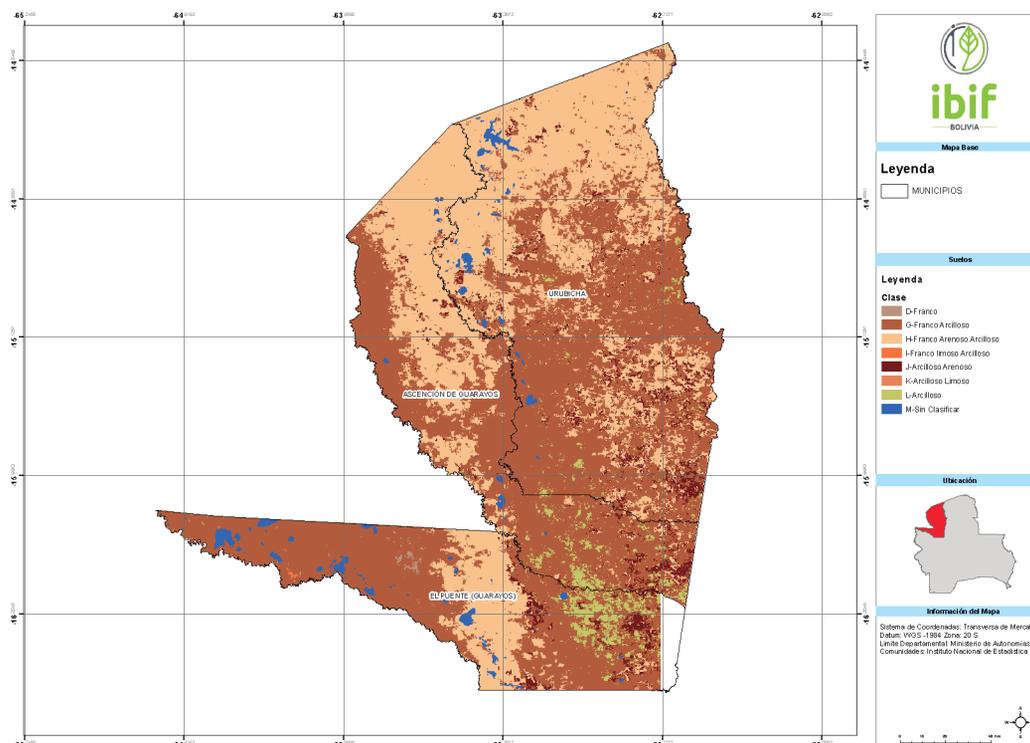
Figura 77. Mapa de textura de suelos Provincia Guarayos

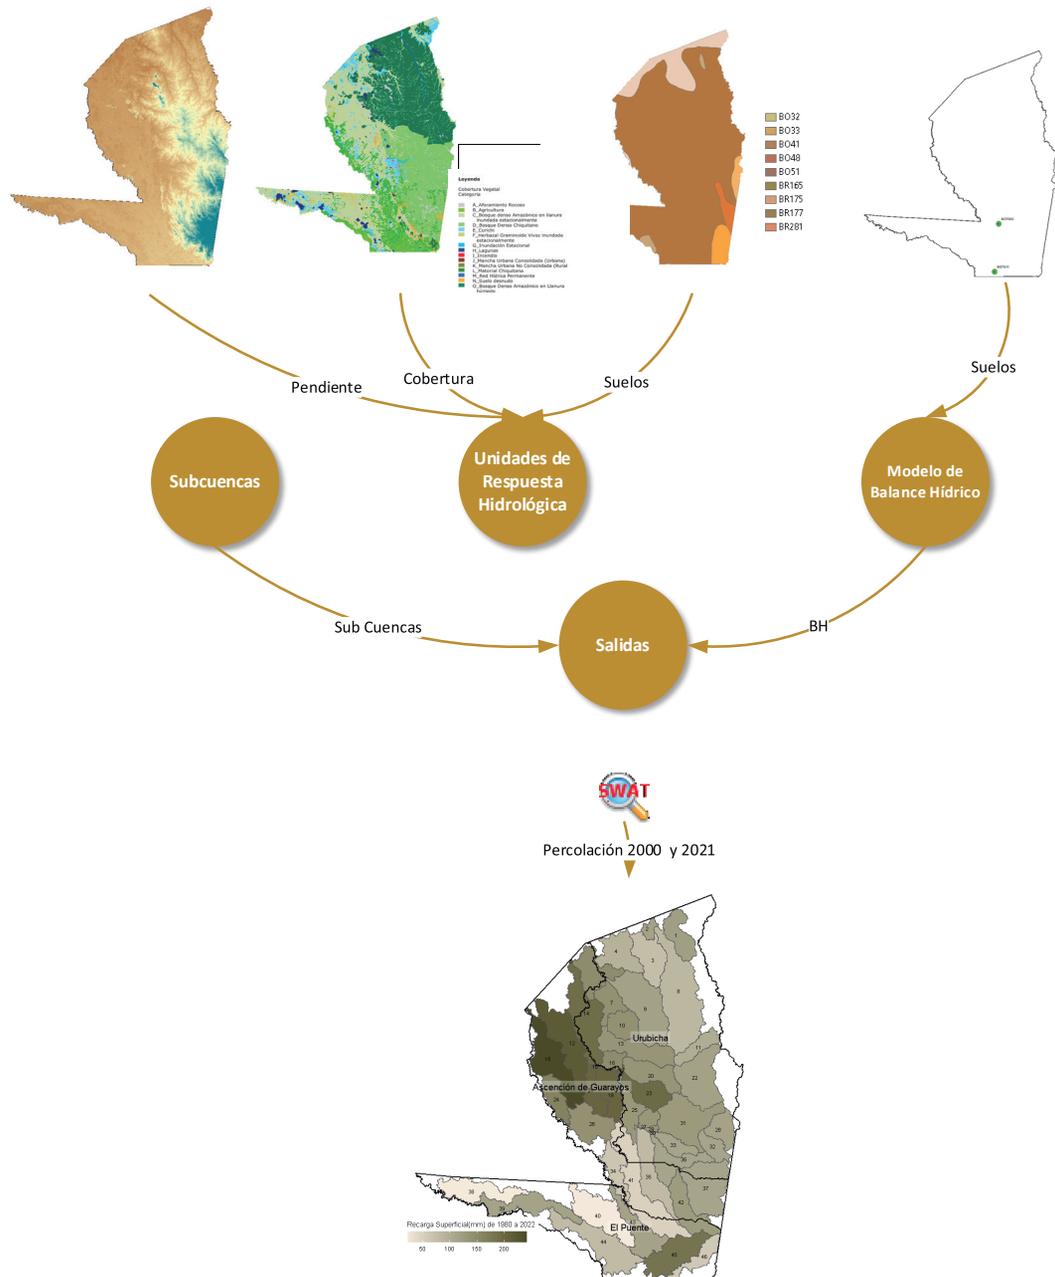
Figura 78. Esquema del modelo de percolación en la Provincia Guarayos
